RAPPORT D'ENQUÊTE AÉRONAUTIQUE
A02P0096

PERTE DE CONTRÔLE ET COLLISION AVEC LE RELIEF

DE L'HÉLICOPTÈRE BELL 206L4 C-FVEF
EXPLOITÉ PAR NORTHERN AIR SUPPORT LTD.
À THREE VALLEY GAP (COLOMBIE-BRITANNIQUE)
LE 20 MAI 2002

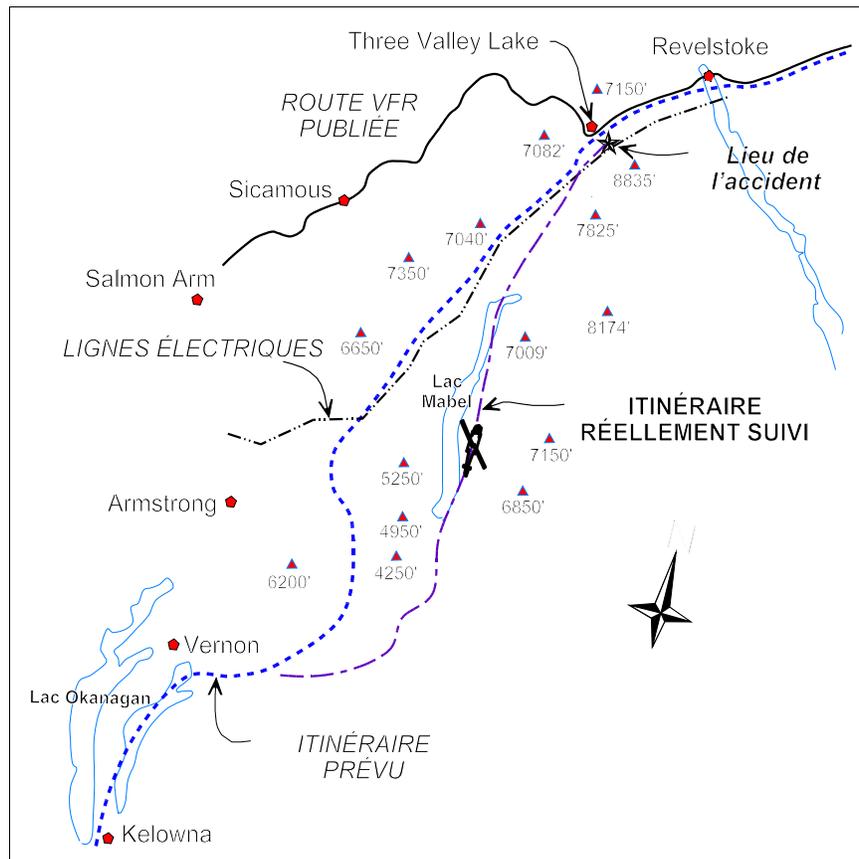
Figure 1 - Itinéraire prévu et trajectoire réelle de C-FVEF

Une analyse des données du système de navigation de bord a révélé que le dernier relèvement enregistré correspondait à un cap de 046° magnétiques (M) et à une altitude de 3 730 pieds au-dessus du niveau de la mer (asl) à 17 h 49, heure avancée du Pacifique (HAP)¹. Par ailleurs, ces données indiquent également que l'aéroport de Revelstoke avait été choisi comme prochain
